TITOLO INTERVENTO:
Rifugio escursionistico 13 laghi

Codice progetto: A4.1.3

SCHEDA DI INTERVENTO

L'intervento proposto riguarda il **recupero di una delle casermette militari del Vallone dei 13 laghi in Comune di Prali**, per la realizzazione di un rifugio escursionistico.

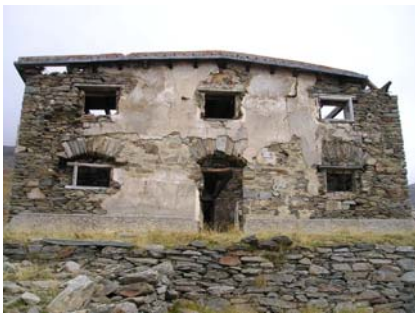
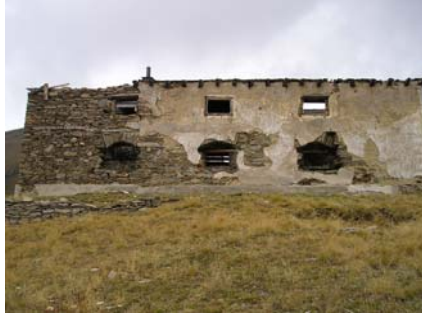
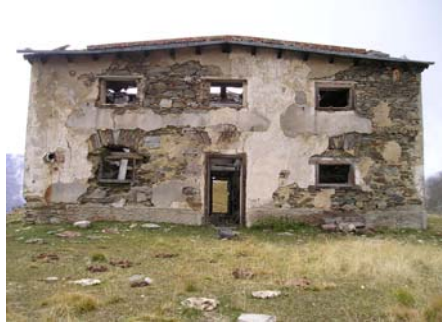
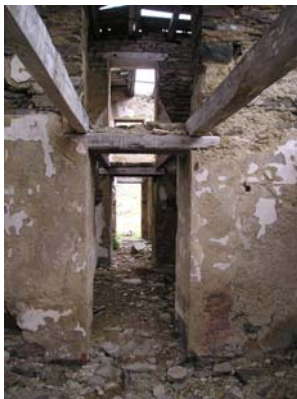
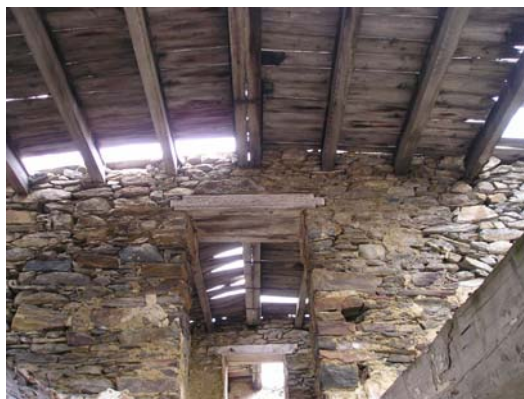
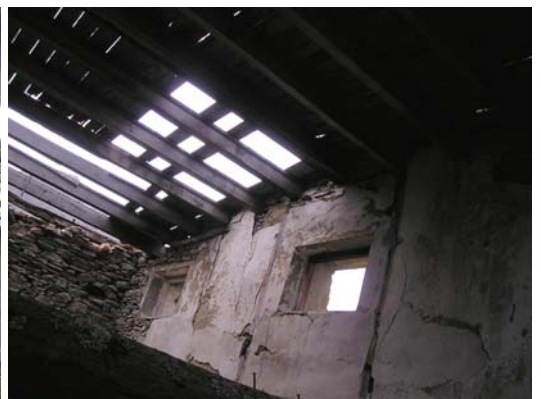
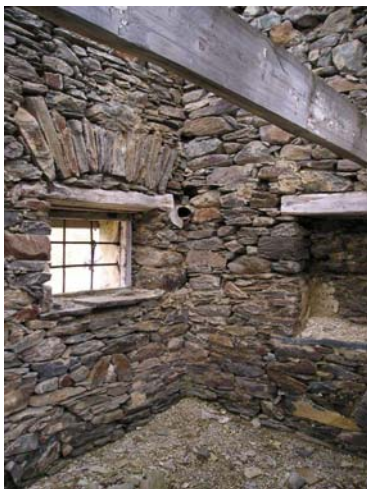
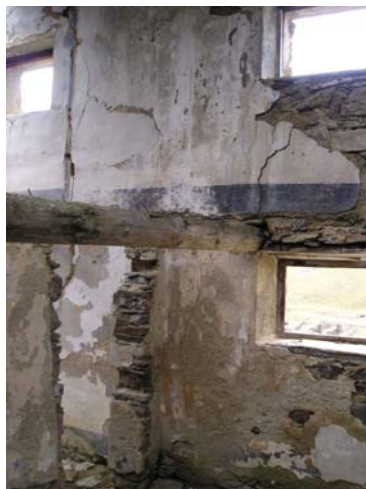
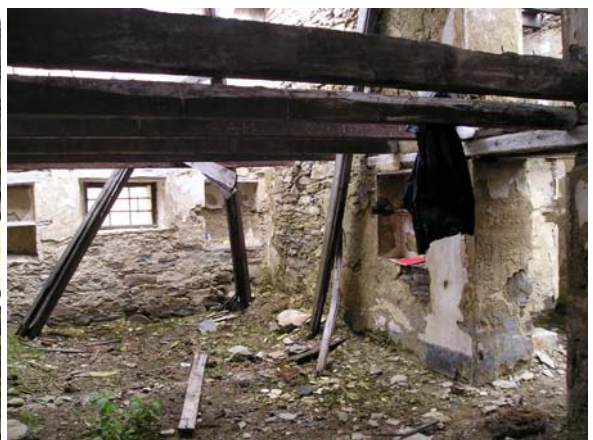
Si riporta, comunque, qui di seguito una ripresa fotografica del manufatto illustrante le sue condizioni.

Il fronte ovest della caserma presenta, visibilmente, un forte stato di degrado causato principalmente dal distacco degli strati d'intonaco e di malta cementizia che ricoprivano la struttura esterna del fabbricato, proteggendolo dal freddo, dall'umidità e dalle infiltrazioni.

Tale facciata è inoltre toccata dai significativi fenomeni di cedimento fondazionale e di assestamento citati in seguito, in particolare nella fascia tra la finestra centrale e quella di destra si rileva una lesione verticale che attraversa l'edificio per metà della sua altezza.

La facciata sud, invece, ha fenomeni di degrado differenti: l'intonaco e la malta di protezione sono completamente assenti nella parte sinistra, mentre la destra è ancora ben conservata, ad eccezione di una profonda ed estesa lacuna muraria presente intorno alla finestra destra del piano terreno.

Nella parte destra, a circa un metro da terra, si può notare la completa assenza della muratura e la presenza di uno squarcio di circa un metro di diametro. Questo è quasi certamente il punto più critico di tutta la struttura, non tanto per il crollo in sé, ma per quelle che sono le cause che l'hanno provocato. Osservando infatti attentamente la deformazione che la struttura ha subito lungo l'asse verticale in corrispondenza del cedimento, si percepisce che vi è stato un grave collasso a livello strutturale e più precisamente a livello basamentale. Questo è da attribuirsi, come già accennato, alla probabile scarsa resistenza a compressione del materiale impiegato per la costruzione del terrapieno (terra e roccia in pezzi) e ad un suo progressivo assestamento nel corso degli anni.

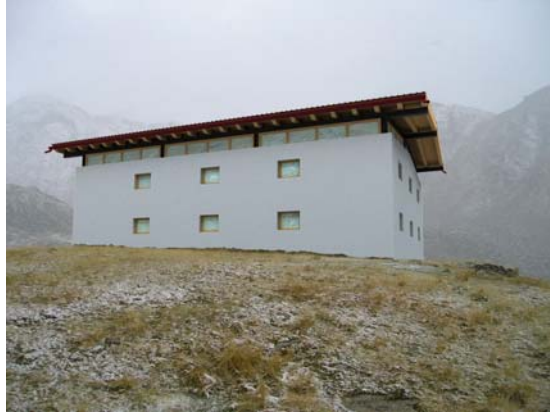
Rendering dell'ipotesi di copertura riportata nello studio della Fondazione

- le preesistenti travi di solaio vengono sostituite da nuove, sempre in legno

- il solaio è ipotizzato mediante una listellatura a vista verso il basso, seguita da una controlistellatura, uno strato isolante alternato a listelli in legno ed infine il parquet
- nel solaio del piano terra, oltre agli strati sopra descritti, verrà aggiunta una gettata di calcestruzzo armato allo scopo di creare una solida base per la messa in opera del pavimento in legno, oltre che allo scopo di rispondere a più elevati requisiti di resistenza e isolamento termico
- infissi con telaio in legno e vetrocamera per fornire un adeguato isolamento termico
- pareti divisorie interne in muratura al piano terra e in legno al primo piano.

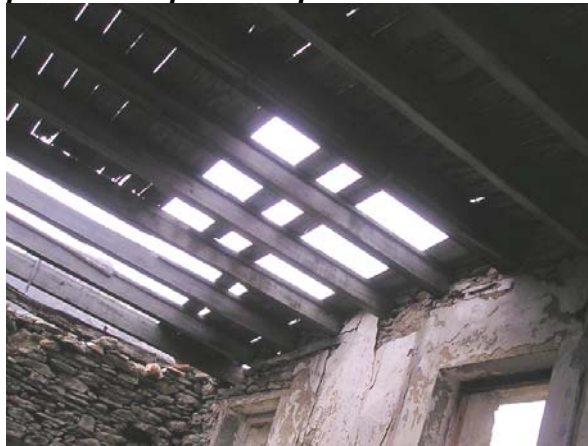
Attuale stato della copertura
